Komplett verhüllt

Kalkputz als Turmeindeckung ■ Mit großen von der Fassade herabfallenden Putzstücken machte im Juli 2009 der Seligenstädter Pulverturm auf sich aufmerksam. Der zementhaltige Putz aus den 1960er-Jahren hatte den Witterungsbedingungen nicht standgehalten. Mit Blick auf den historischen Befund entschieden sich die Verantwortlichen, den Turm mit einem Putz aus natürlich hydraulischem Kalk zu sanieren, inklusive des neun Meter hohen Turmhelms, der ebenfalls komplett verputzt ist. Guido Wollenberg

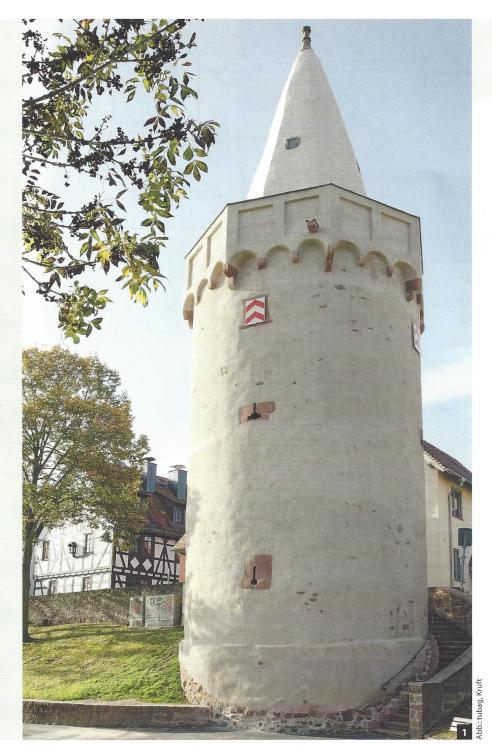
**Abb. 1:** Turm und Turmhelm waren schon im Mittelalter durchgehend verputzt. Die Sanierung mit einem Kalkputz orientierte sich so nah wie möglich am historischen Befund.

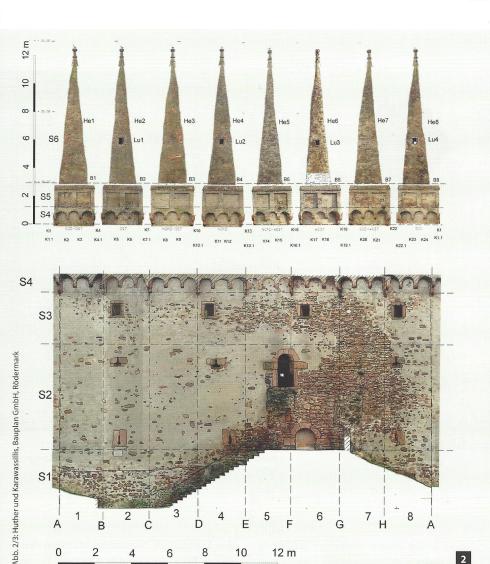
Als dringend erforderlich erwies sich die Sanierung, als sich im Juli 2009 größere Putzflächen von der Turmfassade lösten und sowohl der Turm als auch die umlaufende Treppenanlage abgesperrt werden mussten (Abb. 2). Mit der Bestands- und Schadensanalyse und der Durchführung der Sanierungsarbeiten beauftragte die Stadt daher das Architekturbüro Huther & Karawassilis Bauplan aus Rödermark. In enger Zusammenarbeit mit dem Bauamt der Stadt, dem Landesamt für Denkmalpflege Wiesbaden und dem Institut für Steinkonservierung aus Mainz entwickelte Architekt Siegbert Huther den Instandsetzungsplan.

Die Hauptursache für den gegenwärtigen Schaden lag im zementhaltigen Putz aus den 1960er-Jahren. Er fiel nicht nur in großen Stücken ab, sondern konnte an vielen Stellen mit der bloßen Hand entfernt werden. Insgesamt wies er eine fast mehlige Konsistenz auf. Als Grundproblem erwies sich dabei die für den Bestand zu hohe Festigkeit des Zementputzes. In Kombination mit dem weicheren Untergrund kam es zu Spannungsrissen. In diese drang vermehrt Feuch-

Abb. 2: Kartographierung des Zustands vor der Sanierung: An vielen Stellen konnte der marode Altputz mit der Hand entfernt werden.

tigkeit ein, die der zementgebundene Putz nicht schnell genug wieder abgeben konnte. Der zu hohe Feuchtigkeitsgehalt führte dann zu den Abplatzungen und weiteren schweren Putzschäden.

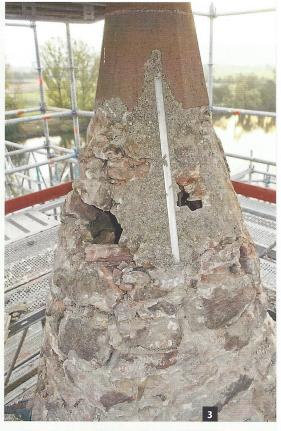
Abb. 3: Um die schweren Schäden im Mauerwerk des Turmhelms zu beheben, wurden circa 70 Zentimeter von der Spitze an komplett abgenommen und neu aufgemauert.

Deutliche Schäden zeigte darüber hinaus das Mauerwerk im Turmhelm unterhalb der Spitze. Siegbert Huther entschied deshalb, an die 70 Zentimeter Mauerwerk abzunehmen und neu aufmauern zu lassen (Abb. 3).

Am Übergang von der eigentlichen Turmspitze aus Sandstein zum verputzten Turmhelm-Bereich wurde der Putz bei den vergangenen Sanierungen glatt hochgezogen. Infolgedessen konnte allerdings Wasser von der Spitze hinter den Putz laufen, was zu maßgeblichen Schäden im Mauerwerk direkt unter der Spitze führte. Um das in Zukunft zu vermeiden, entschied sich Siegbert Huther, einen Kragen als Abdeckung unterhalb der Spitze einzusetzen. Dieser soll den Weg des Wassers hinter den Putz blockieren.

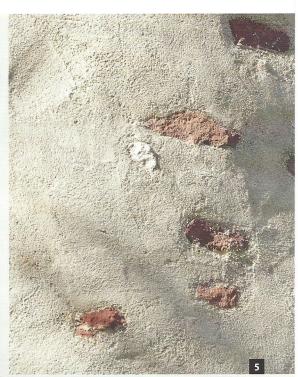
**Abb. 5:** Architekt Siegbert Huther ließ den Kalkputz nach historischem Vorbild als Rapputz ausführen. Einzelne Steine ließ man bewusst aus dem Putz herausschauen.

Nach historischem Vorbild ließ der Architekt die letzte Putzlage als Rapputz ausführen (Abb. 5). Dabei entschieden sich die Verantwortlichen dafür, einzelne Steine aus dem Putz herausschauen zu lassen, sodass die Putzfassade immer wieder durch einzelne rötliche Stellen farblich und strukturell aufgelockert wird. Beim Turmhelm wurde darauf allerdings verzichtet. Um der stärkeren Belastung durch Wettereinflüsse entgegenzuwirken, erhielt der Turm eine komplett durchgehende Verputzung.

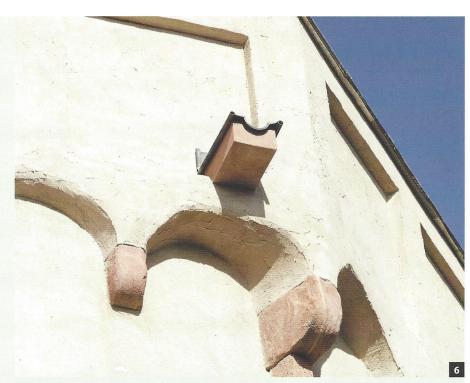
Im Laufe der Schadensanalyse zeigte sich jedoch auch, dass der marode Putz nicht das einzige Problem war. Die unterhalb des Turmhelms verlaufende Balustrade aus unterschiedlichsten Ziegelsteinen wies ebenfalls schwere Schäden auf. Da sie sich als statisch instabil erwies, musste sie komplett abgerissen werden.

Abb. 6: Die Balustrade musste komplett neu aufgemauert werden.

Die unterhalb der Turmspitze liegende Balustrade erforderte einen wesentlich größeren Aufwand als zunächst angenommen (Abb. 6). Letztlich musste sie komplett neu aufgemauert werden. Auf die Konservierung einzelner schadhafter Steine wurde dabei vollständig verzichtet. An den Stellen, an denen alte Steine beschädigt oder zerstört waren, griff man auf Steinmaterial aus der Umgebung des Mains zurück, das dem historisch verwendeten weitgehend glich.
