# Sanierung wird zum Lebenswerk

**Putzinstandsetzung** ■ Die Burg Hohlenfels erhebt sich seit über 650 Jahren auf einem Kalksteinfelsen mitten im Taunus. Die zum Tal hin gelegene Fassade des Bauwerks prägt das Bild des Schlosses. Die Sanierung der Fassade mit Trass-Kalk-Putzen hat sich seit fast 25 Jahren bewährt. **Guido Wollenberg**

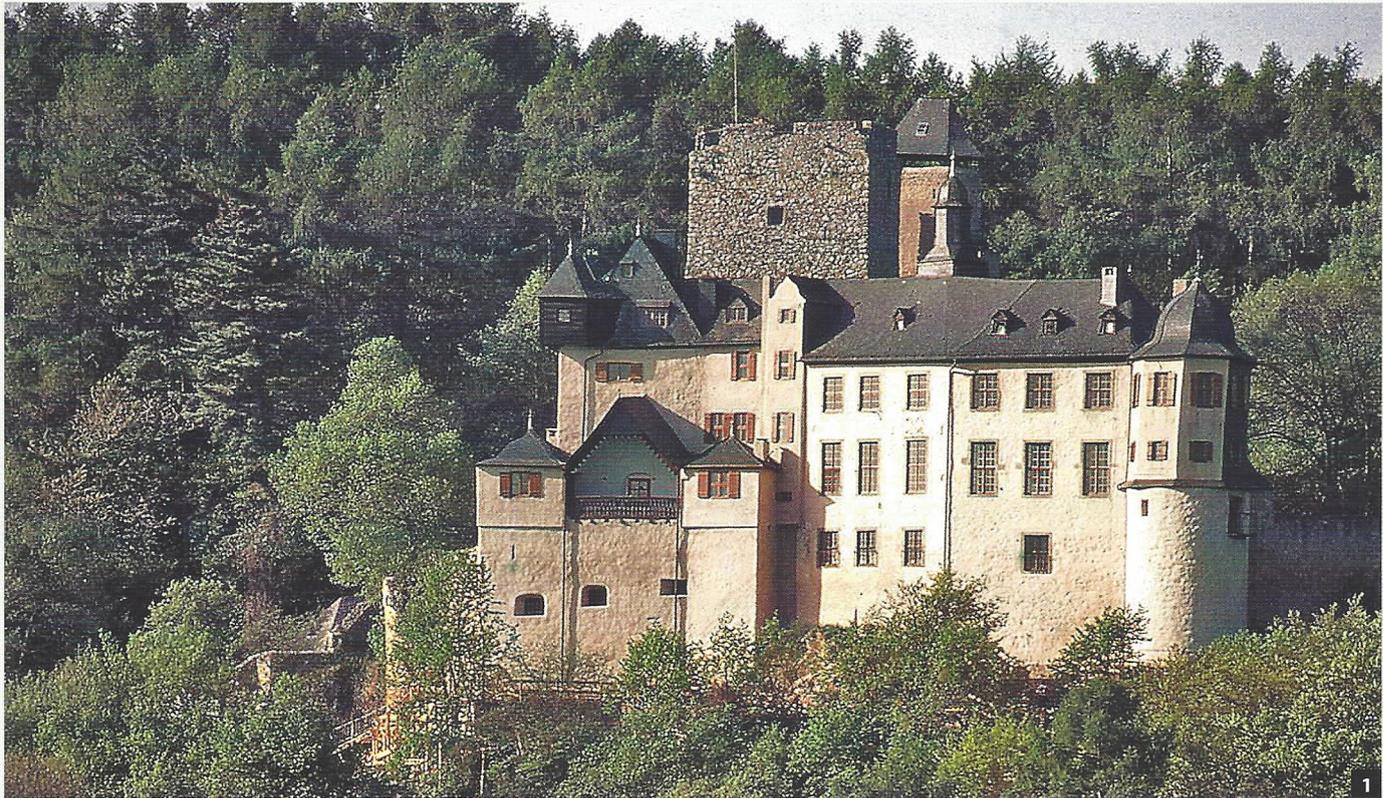
**Abb. 1:** Burg Hohlenfels nach der Sanierung der Fassade mit Trass-Kalk-Putzen Ende der 1980er-Jahre.

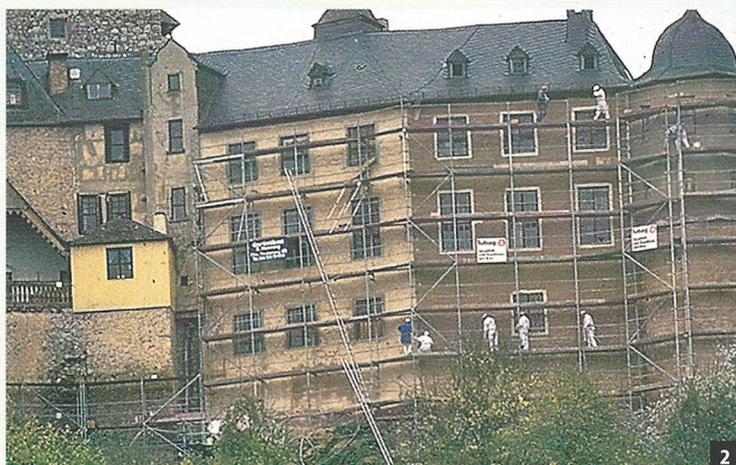
**Abb. 2:** Nach Bestandsaufnahme und Abstimmung der Rezepturen für Mörtel und Putze konnte das geschädigte Mauerwerk von Putzresten und losen Fugenteilen befreit werden.

Mitglieder des Fördervereins der Burg und Bauhelfer befreiten unter Beratung durch Spezialisten zunächst das stark geschädigte Mauerwerk von Putzresten und losen Fugenteilen, bevor sie die Flächen mit einem Hochdruckreiniger abstrahlten (Abb. 2). Im Anschluss mauerten sie die geschädigten Mauerwerksbereiche mit Trass-Kalk-Mörtel aus und verschlossen die ausgeräumten Fugen ebenfalls mit einem entsprechenden Trass-Kalk-Produkt. Die anschließenden Arbeiten wurden von Fachhandwerkern übernommen.

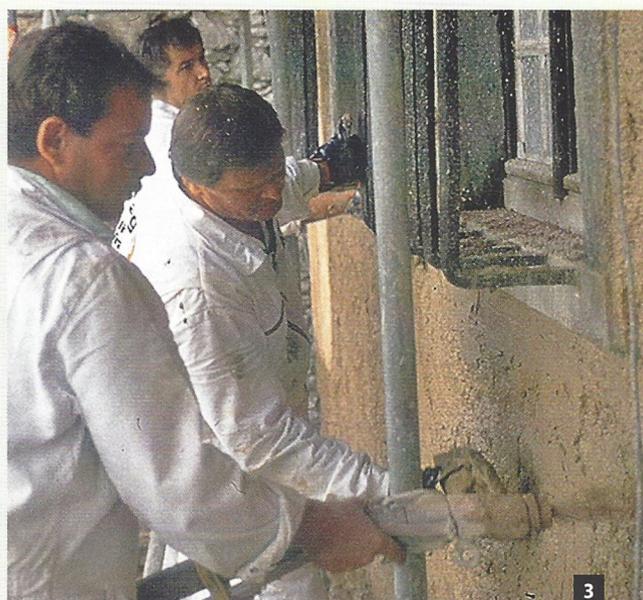
**Abb. 3:** Nachdem das Mauerwerk vorbereitet war, konnte die erste Lage des Trass-Kalk-Oberputzes aufgespritzt werden.

Sie nässten die Fassade an und spritzten die erste Lage Putz maschinell auf (Abb. 3).

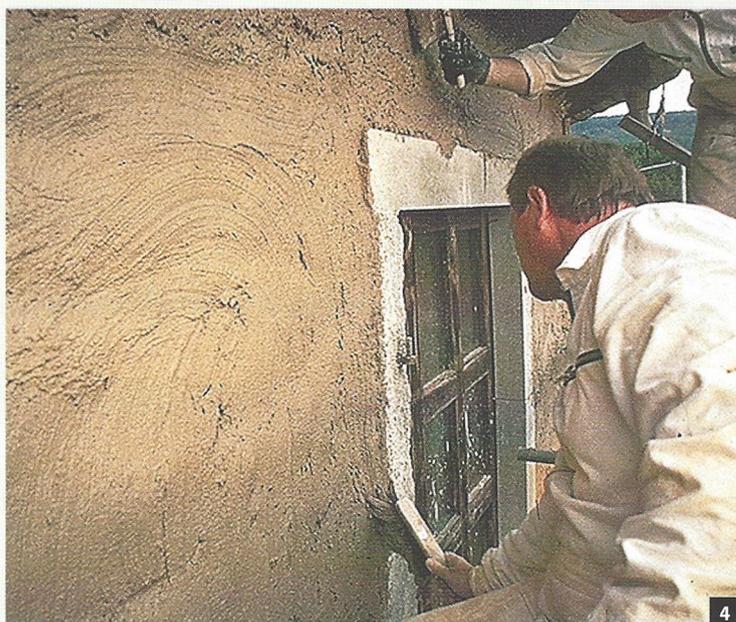
**Abb. 4:** Vor Aufbringen einer zweiten Lage wurde der Putz mit einem Handfeger aufgeraut. So wird eine gleichbleibende Schichtstärke von circa zehn Millimetern über die gesamte Fläche gewährleistet.

Der Trass-Kalk-Oberputz wurde mit einem Handfeger geebnet und zur Aufnahme einer zweiten Lage gleichmäßig aufgeraut. Dieses Verfahren gewährleistete eine gleichbleibende Schichtstärke von circa zehn Millimetern über die gesamte Fläche. Zudem

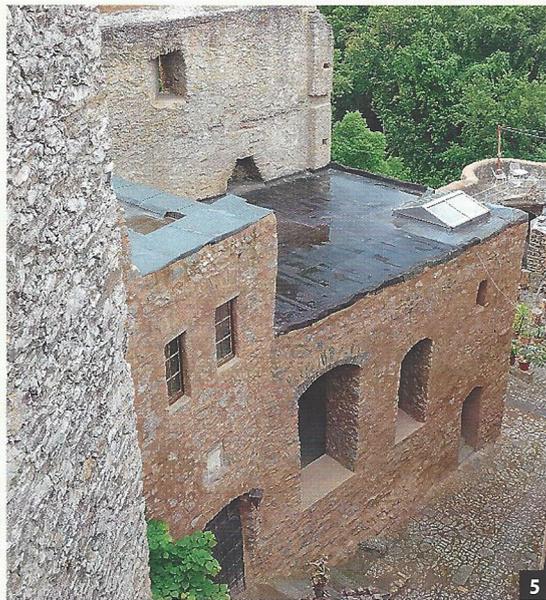
**Abb. 5:** Der mittelalterliche Pallas konnte im Frühjahr 2011 fertiggestellt werden. Hier kam ein historischer Kalkputz mit natürlich hydraulischem Kalk als Bindemittel zum Einsatz.

Im Jahr 2002 wurde der Innenhof des Schlossbereichs saniert – zum ersten Mal mit einem historischen Kalkputz mit natürlich hydraulischem Kalk als Bindemittel (Abb. 5).
