# Besenstrich

Das besondere Merkmal des über 100 Jahre alten Rathauses in Leipzig-Schönefeld ist die außergewöhnliche Struktur seines historischen Rillenputzes. Bei der Fassadensanierung galt es, genau diese Struktur originalgetreu nachzubilden. Dafür musste aber erst einmal das passende Werkzeug gefunden werden.

Das Rathaus Leipzig-Schönefeld entstand samt kompletter Einrichtung zwischen Oktober 1904 und November 1905 nach einem Entwurf von Fritz Drechsler. Drechsler gilt als einer der Hauptvertreter des Leipziger Jugendstils. Bis heute wird das Gebäude mit seinem weithin sichtbaren Turm als Außenstelle und Amt der Stadt Leipzig genutzt.

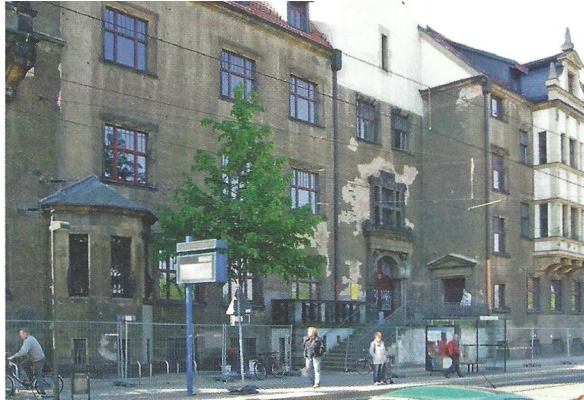
Nach über 100 Jahren  
war eine Sanierung der  
Fassade dringend  
erforderlich

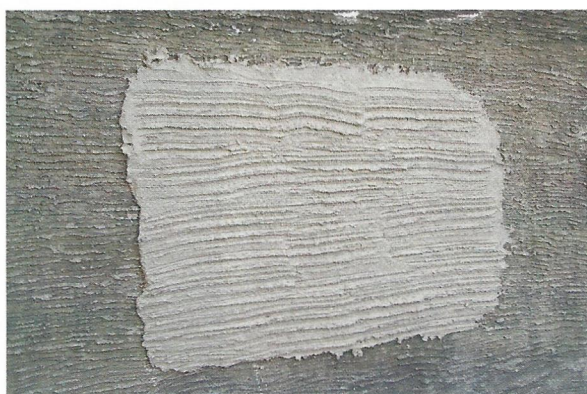
Musterfläche: Die Nachstellung des typischen Besenstrichputzes war eine schwierige Aufgabe

Mit dem Anlegen der Musterflächen wurde schnell deutlich, dass der richtige Besen eine entscheidende Rolle bei der Suche nach der erforderlichen Putztechnik spielte. Die ersten Versuche mit einem normalen Birkenreisigbesen zeigten schnell, dass dieser den Putz zu sehr aufriss. Zudem stellte sich heraus, dass man Äste benötigt, die während der Arbeit nicht zu stark aufasern. Die Fachleute von Hedi-Bau mussten viel experimentieren, bis sie den optimalen Besen bauten und die bestmögliche Verarbeitungstechnik finden konnten. Denn neben dem Besen musste gleichzeitig auch die richtige Auftragsdicke und die beste Strichlänge gefunden werden.

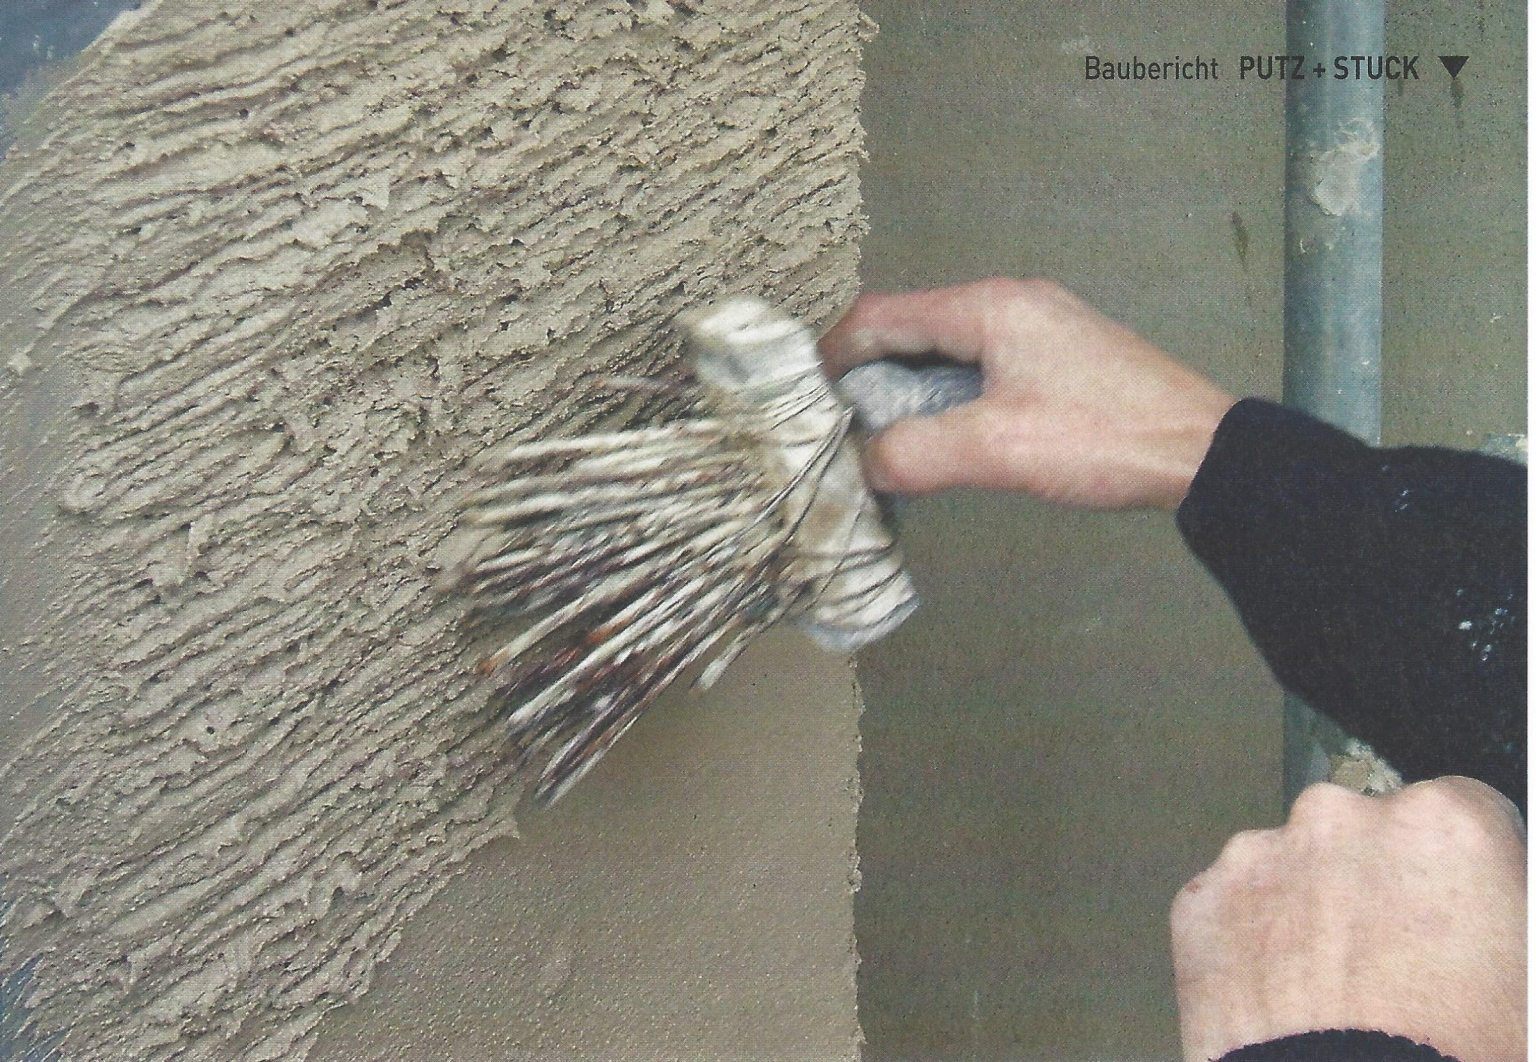
Dieser Putz verfügt durch die Beigabe von original tubag Trass über mörteltechnische Eigenschaften, die

bei der Restaurierung von historischen Gebäuden wichtige Vorteile bringen. Aufgrund der Trassbeigabe erhärten Mörtel und Bindemittel nämlich besonders spannungsarm, der Festigkeitsverlauf nimmt über längere Zeit kontinuierlich zu.

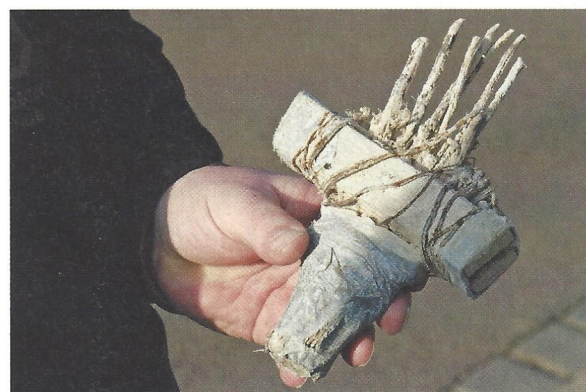
Nur mit dem passenden Putz, dem richtigen Besen und der korrekten Strichführung ließ sich die originale Fassadengestaltung nachbilden  
Fotos: tubag

Ein selbstgemachter Besen aus Ästen der Liguster-Hecke erwies sich als das optimale Werkzeug

Die Lösung bot schließlich ein Besen mit Ästen der Liguster-Hecke, die in passendem Durchmesser und

mit dem passenden Abstand zueinander zusammengebunden wurden. Es zeigte sich dabei, dass einige der Mitarbeiter den speziellen Besenstrich besonders gut beherrschten. So waren es schließlich immer die gleichen drei Personen, die Fritz Dietrich, Geschäftsführer bei Hedi-Bau, für die Bearbeitung des Oberputzes auf die Baustelle schickte.

Neben der richtigen Strichbreite und Strichlänge gab es einen weiteren wichtigen Aspekt, der den historischen Putz charakterisierte. Die hervorstehende Oberkante der einzelnen Putzstriche kippte jeweils leicht nach unten, ohne jedoch die darunterliegende Kante zu berühren.

Um diesen Effekt nachzubilden, war es erforderlich, einen dünnplastischen Putz einzusetzen, der nicht zu schnell anziehen und zudem nicht faserverstärkt sein durfte. Alles Eigenschaften, die sich mit dem NHL-P

gut umsetzen ließen. Damit diese Überlappung funktionierte, war es zudem erforderlich, dass die Handwerker die Putzstruktur innerhalb von 30 Minuten nach dem Putzauftrag herstellten. Bei einer längeren Standzeit wäre der Putz schon zu fest gewesen, um sich nach dem Anlegen der Struktur noch wie gewünscht nach unten zu wölben.

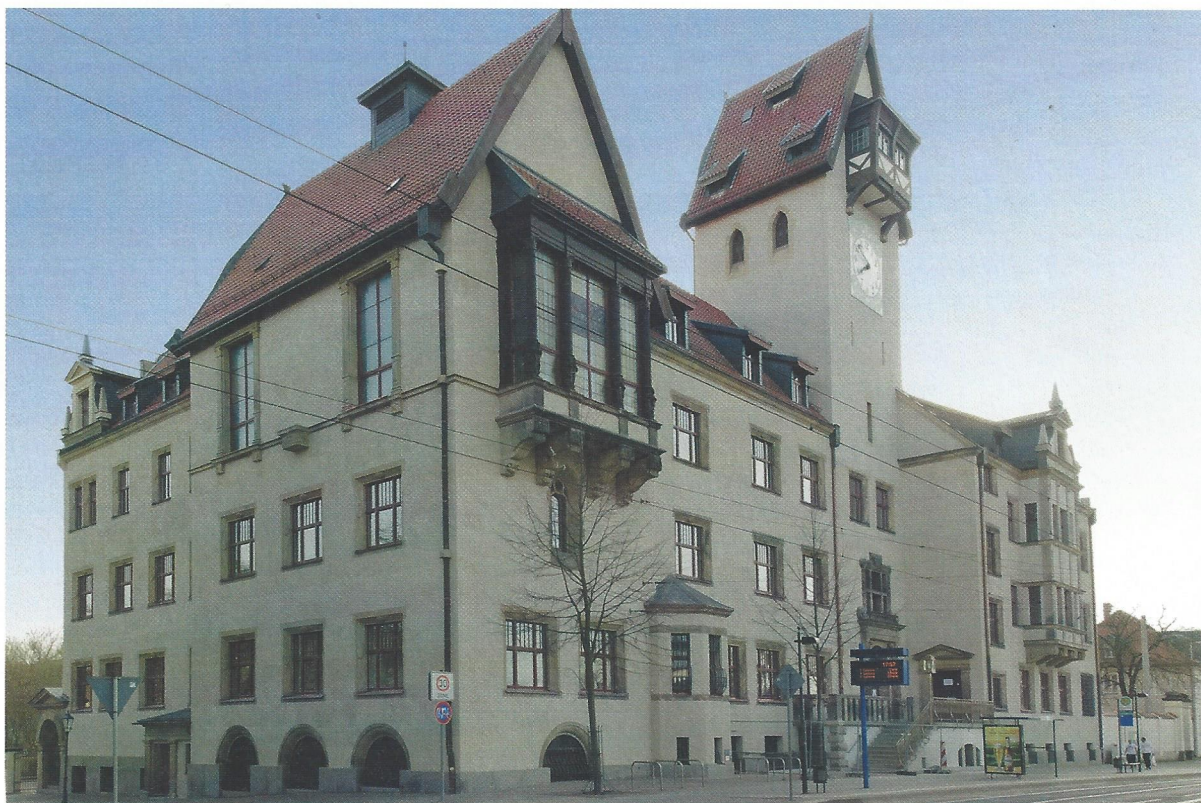
Im sanierten Zustand zeigt sich das Leipziger Rathaus wieder mit seiner ursprünglichen Putzoberfläche

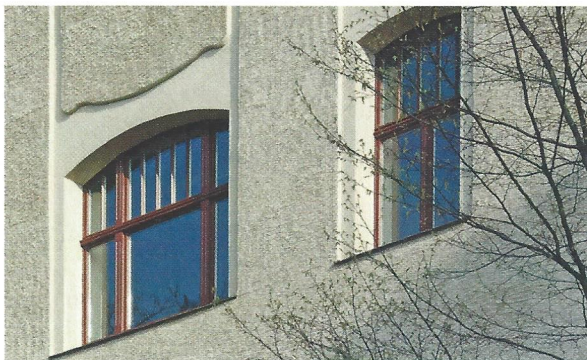
Glatte Putzflächen um die Fenster auf der Hofseite. Aus der Entfernung ähneln sie den Sandsteineinfassungen an den Straßenseiten  
Fotos: tubag

Die Fassadengestaltung auf der Hofseite des Gebäudes setzt andere Akzente als diejenige der Straßenseite. Hier finden sich zwar auch überwiegend Flächen mit der typischen Rillenstruktur, aber diese werden von gefilzt ausgeführten Flächen aufgelockert.

reiche hervor, die jeweils eine Anzahl nah beieinander liegender Fenster zu einer Einheit zusammenfassen. Sie sind komplett mit einer glatteren, mehrere Stockwerke umfassenden gefilzten Oberfläche versehen. Auch die restlichen Fenster auf der Rückseite sind von kleinen, gefilzten Putzflächen umgeben, die sie deutlich von der umgebenden Fassade absetzen.
