## Homogenes Erscheinungsbild

**Natursteinschlämme auf Putz:** Zwei sakrale Bauwerke im Pfälzer Wald dokumentieren einen speziellen Anwendungsfall für Natursteinschlämmen. Sie fassen nebeneinander stehende Putzbereiche aus unterschiedlichen Bau- und Instandsetzungsphasen zu einem einheitlichen Gesamtbild zusammen.

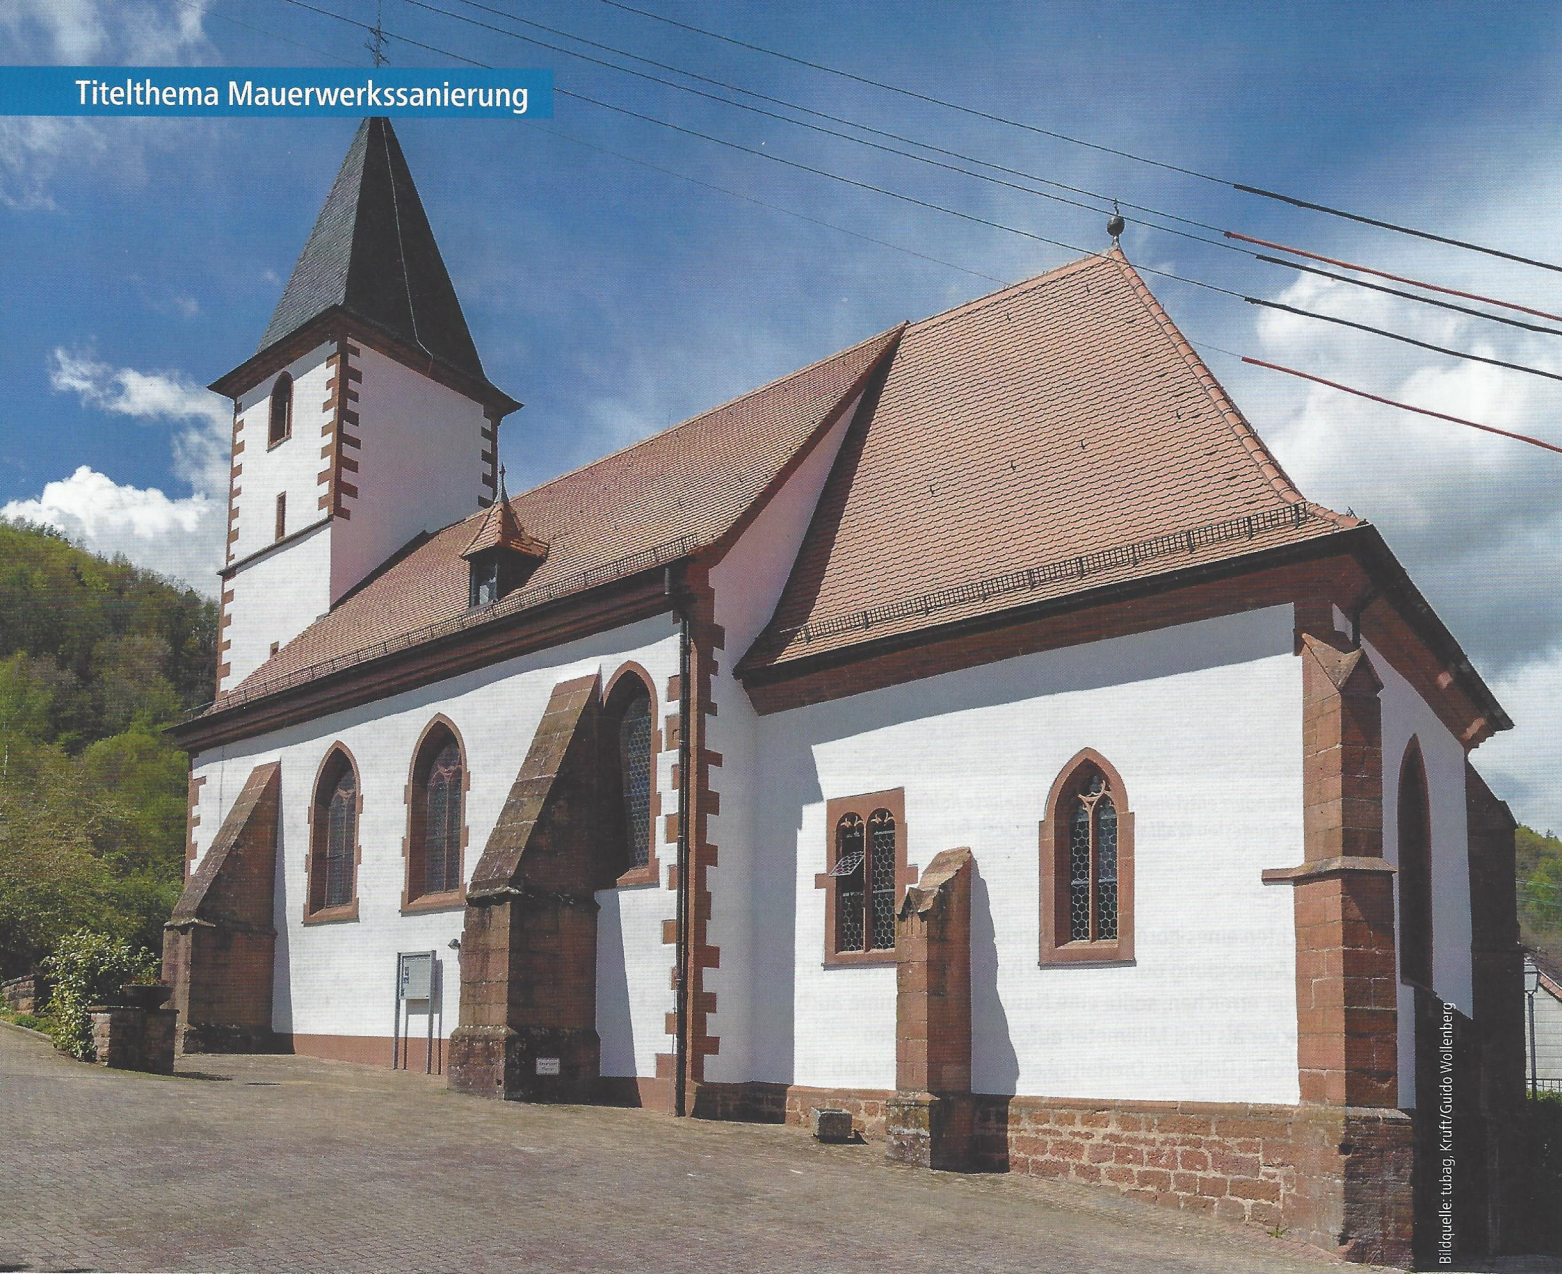
Abb. 1: Die frühgotische katholische Kirche in Dernbach, hier bereits im sanierten Zustand, stammt aus dem 13. Jahrhundert.

An der katholischen Kirche in Dernbach wurde der Putz zunächst partiell ausgebessert. Die Neuverputzung erfolgte zweilagig mit einem NHL-Putz mit einer Körnung von null bis zwei Millimetern. Im Bereich des Sockels wurde aufgrund aufsteigender Feuchtigkeit, die für einen Teil der vorhandenen Putzschäden verantwortlich gemacht wurde, ein Sanierputz verwendet. Einzig der Kirchturm wurde mit einem Trass-Kalk-Putz wegen dessen höherer Endfestigkeit instand gesetzt.

Die Außenwände der katholischen Kirche in Dernbach mit ihren massiven Sandsteinbewehrungen erscheinen nun mit einem freundlichen Gesicht, das sich der historisch verbürgten Ansicht weitgehend annähert. Für die Kolmerbergkapelle in Dörrenbach wurde die gleiche Schlämme gewählt, aber durch den variierten Putzauftrag treten die Unterschiede zwischen beiden Gebäuden zutage. Die Kapelle zeigt ein rustikaleres Erscheinungsbild. Die Strukturierung der Putzflächen ist stärker ausgeführt als bei der katholischen Kirche, entsprechend deutlicher tritt die Struktur durch die Schlämme hervor. ■

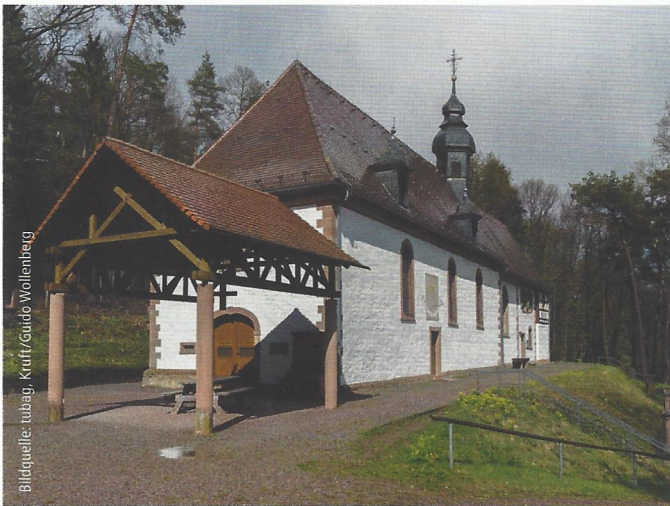
Abb. 2: Die im 15. Jahrhundert entstandene und jetzt sanierte Kolmerbergkapelle ist eine der bekanntesten Wallfahrtsstätten der Südpfalz.

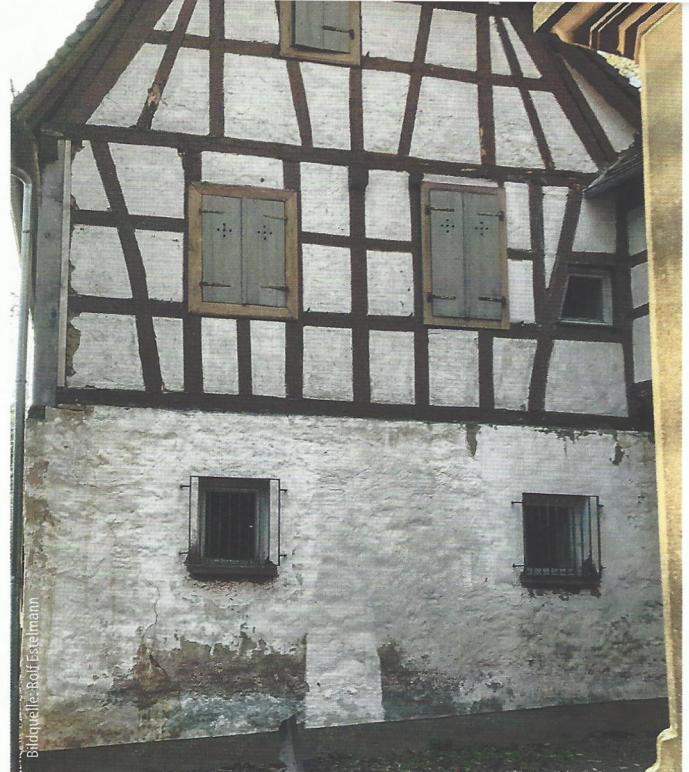
Abb. 3: Bei der Kolmerbergkapelle zeigte das Fachwerk der rückseitigen Giebelwand Zersetzungserscheinungen, nicht zuletzt durch Käferbefall.

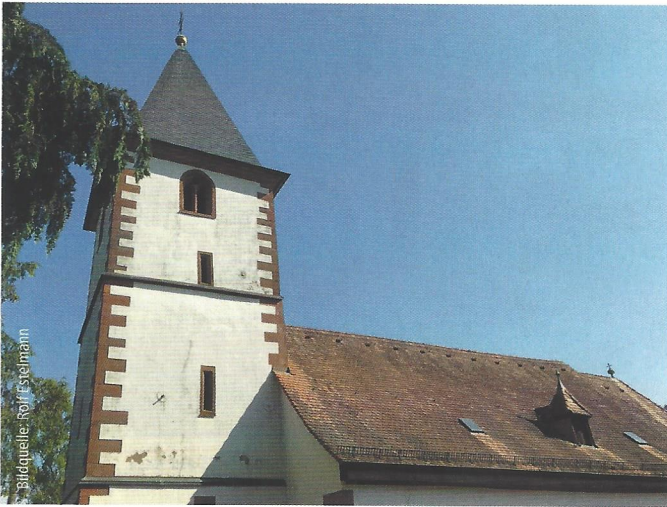
Abb. 4: Neben Kirchturm und Dach erforderte auch der Außenputz der Kirche Dernbach Instandsetzungsmaßnahmen.

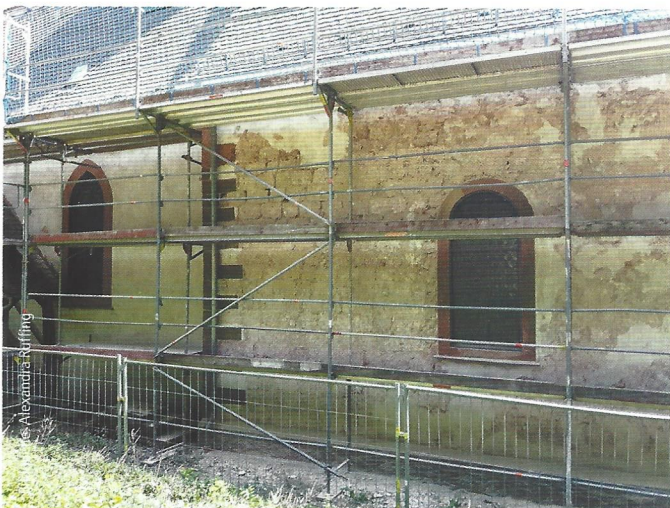
Abb. 6: Kolmerbergkapelle: Manche Bereiche erforderten eine großflächige Erneuerung.

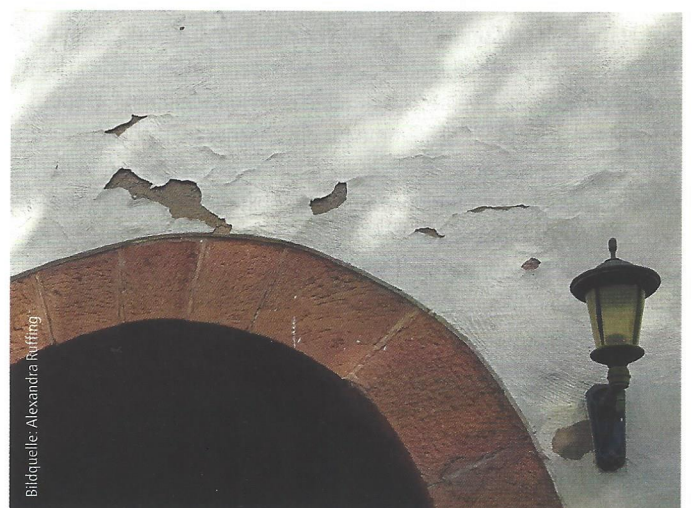
Abb. 7: Kirche Dernbach: Alle losen Stellen wurden vor dem neuen Putzauftrag sorgfältig abgeklopft.

Die Außenwände der Kapelle bekleidete ein Kalkputz. Obwohl an einigen Bereichen teils großflächige Schäden auftraten, war er an anderen Stellen noch funktionstüchtig. Die neu aufgebaute und noch unverputzte Giebelwand an der Rückseite der Kapelle sollte im Zuge der Maßnahmen ebenfalls stimmig in das Gesamtbild integriert werden. Sowohl an der Kirche als auch an der Kapelle war der Putz an einigen Stellen komplett abgeplatzt oder abgeblättert (Abb. 5/6). Um diese Stellen herum zeigten die geschädigten Flächen weitere Risse und Hohlstellen, sodass hier kein direkter Verbund zwischen Mauerwerk und Putz mehr bestand. Alle diese losen Stellen wurden sorgfältig lokalisiert und abgeklopft (Abb. 7).

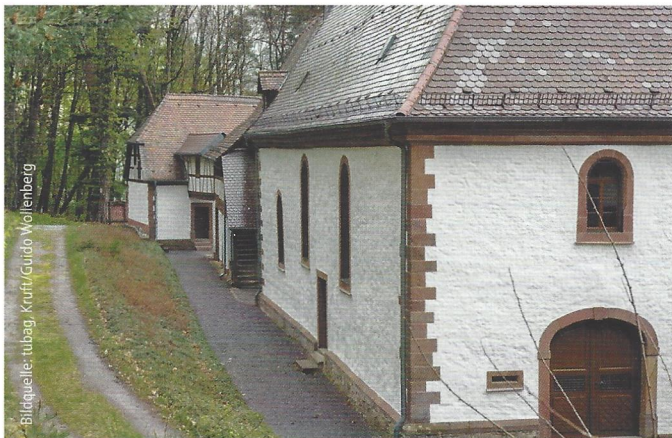
Abb. 8: Kolmerbergkapelle: Mit der Natursteinschlämme konnten die unterschiedlichen Putzbereiche in ein harmonisches Gesamtbild überführt werden.

Voraussetzung für den Erhalt der historischen Putzbestände war allerdings, dass sich diese mit den intakten Altputzen jüngeren Datums und dem neu aufzubringenden Reparaturputz in ein harmonisches Gesamtbild überführen lassen konnten. Hier kam die Natursteinschlämme ins Spiel. Sie dient nun über alle Flächen hinweg als optische Klammer für eine harmonische Oberfläche und schützt zugleich die intakten historischen Putzbereiche (Abb. 8).

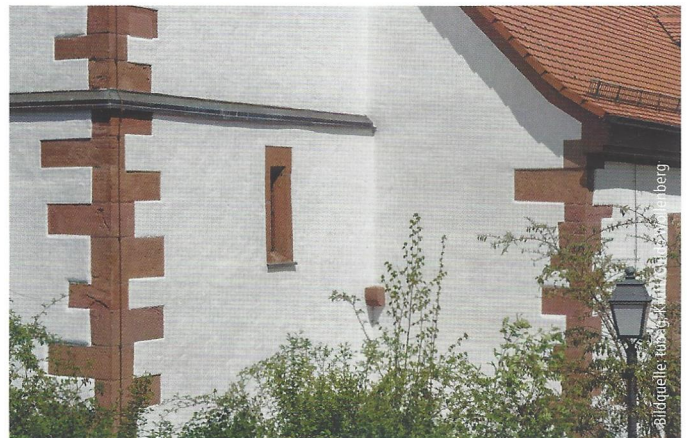
Abb. 9: Kirche Dernbach: Die Natursteinschlämme NHL-NS auf Basis von natürlich hydraulischem Kalk ist optimal auf historische Kalkputze eingestellt. Vor dem Schlämmen wurden die schadhaften Stellen mit einem zweilagig aufgetragenen NHL-Putz verputzt.

Auf die verputzte Fassade mit ihren alten und neuen Putzbeständen wurde dann die NHL-NS-Natursteinschlämme aufgebracht (Abb. 9). Der erste Schlämmanstrich erfolgte mit etwas gröberer Körnung von 2,5 Millimetern, darauf folgten zwei weitere Schlämmanstriche mit einer feineren Körnung von 0 bis 1,2 Millimetern.

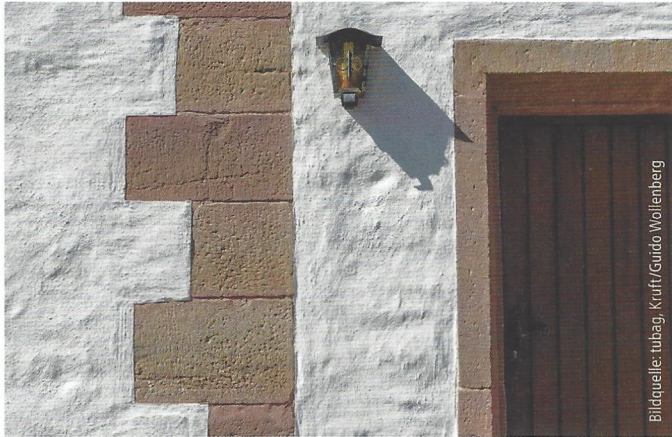
Abb. 10: Kolmerbergkapelle: Vor dem Schlämmen wurde der NHL-Putz auf die Wand geworfen und mit einer Bürste verstrichen. Anschließend wurde die Schlämme in einer groben und zwei feinen Schichten aufgetragen. Der dünne Schlamm auftrag lässt die strukturierten Putzflächen deutlich in Erscheinung treten. Beide Gebäude erhielten abschließend einen Sumpfkalkanstrich.

Bei der Kolmerbergkapelle wurde der vorgefundene Kalk-Putz mit einem NHL-Putz repariert und ergänzt. Die umfassende Klammer zwischen alt und neu bildete wiederum die Natursteinschlämme NHL-NS, die die komplett neu verputzte Giebelwand und die restlichen Wände der Kapelle optisch einander anglich (Abb. 10).
