# Przykład zastosowania ozdobnych tynków czesanych podczas remontu betonowej konstrukcji zabytkowego muru ogrodzeniowego

**Wiosną 2017 roku podjęto decyzję o kompleksowym remoncie muru ogrodzeniowego znajdującego się przy ul. Słowiańskiej w Dzierżoniowie. Ogrodzenie zostało wzniesione w latach trzydziestych XX wieku i wymagało natychmiastowego remontu.**

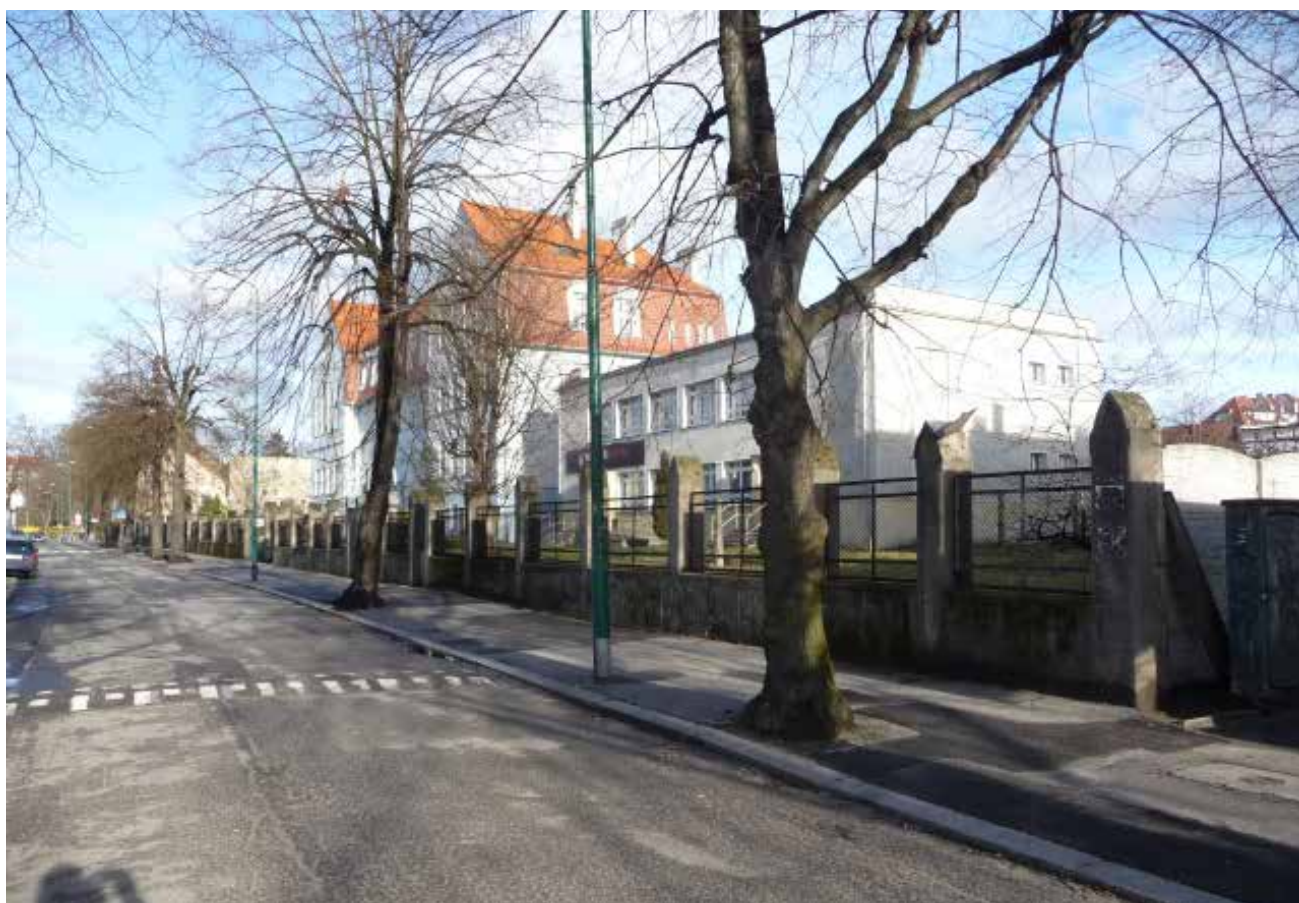
Ogrodzenie to monolityczna konstrukcja betonowa, złożona z belki podwalinowej o wysokości ok. 90 cm, na której wybetonowano słupki ogrodzeniowe. Konstrukcja muru została pokryta dekoracyjnym cementowym tynkiem czesanim. Pomiędzy słupkami zamontowano metalowe przęsła wypełnione siatką stalową. Stan techniczny muru

Mur ogrodzeniowy, widoczna belka podwalinowa oraz słupki.

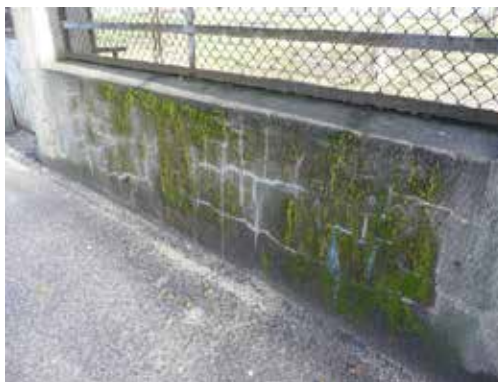
oceniono jako zły. Podwalina była silnie zawilgocona, w wielu miejscach beton został uszkodzony na skutek korozji mrozowej. Wierzchnia warstwa ozdobnego tynku czesanego była silnie spękana, odspojona od podłoża oraz porażona biologicznie przez mchy, które znalazły dogodne warunki rozwoju na wilgotnym podłożu.

Mchy porastające powierzchnię muru.

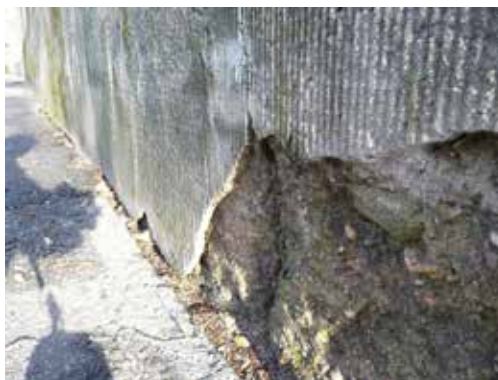
Uszkodzenia tynku czesanego oraz znaczne ubytki w podłożu betonowym.

Prace remontowe rozpoczęto od odkopania belki podwalinowej, mur został odsłonięty do poziomu posadowienia. Po starannym oczyszczeniu powierzchni betonu wykonano pionową izolację przeciwwilgociową z **Bitumicznej powłoki uszczelniającej BD1K** chroniącej konstrukcję muru przed zawilgoceniem od strony gruntu. Po zasypaniu wykopów przystąpiono do remontu nadziemnej części ogrodzenia. Prace rozpoczęto od demontażu metalowych pręseł ogrodzeniowych oraz skucia starego tynku czesanego. Następnie usunięto skorodowane lub osłabione na skutek korozji mrozowej fragmenty konstrukcji betonowej. Ponieważ mur w znacznej części pokryty był przez mchy, jego konstrukcja została nasączona **Preparatem do usuwania porażań biologicznych APE-FR**. Betonowa konstrukcja muru miała niską wytrzymałość mechaniczną, dlatego zdecydowano się na wypełnienie licznych punktowych ubytków w murze **Trasowo-cementową zaprawą TZM** o uziarnieniu 0–4 mm. Po powierzchniowej naprawie konstrukcji betonowej wykonano również iniekcję widocznych rys. Wszystkie pęknięcia zostały wypełnione płynną **Cementowo-trasową zaprawą iniekcyjną TZV-p**. Iniekcja została wykonana metodą grawitacyjną. Wprowadzony w szczeliny zaczyn cementowo-trasowy wypełnił je, wzmacniając tym samym konstrukcję muru, dodatkowo go uszczelnił i zabezpieczył przed wnikaniem w głąb muru wody pochodzącej z opadów atmosferycznych.

Kolejną czynnością było odtworzenie na powierzchni belki podwalinowej oraz ustawionych na niej słupków charakterystycznej faktury tynku czesanego. Prace tynkarskie rozpoczęto od wykonania warstwy szczepnej, użyto do tego **Obrzutki renowacyjnej SAN-V**. Obrzutka produkowana jest na bazie cementów odpornych na korozję siarczanową, jej zadaniem jest zwiększenie przyczepności warstwy tynku ozdobnego do betonowego podłoża. Po związaniu i stwardnieniu obrzutki przystąpiono do ułożenia tynku czesanego. Tynki czesane wykonano z **Zaprawy szpachlowej SKS** o uziarnieniu 0–1,2 mm. Zaprawa szpachlowa SKS jest modyfikowana polimerami oraz dodatkowo wzmocniona włóknem rozproszonym. W przypadku wykonywania tynków czesanych zalecamy ułożenie jej warstwą o grubości ok. 8 mm i następnie przeciągnięcie (przeczesanie) metalową pacą zębatą. Dodatek polimerów powoduje, że zaprawa szpachlowa SKS jest bardzo plastyczna a tym samym łatwa w aplikacji, dodatkowo ma długi czas obróbki. Włókno rozproszone zwiększa jej wytrzymałość mechaniczną na ewentualne uszkodzenia w strefie cokołowej, jak również odporność na powstawanie rys po-

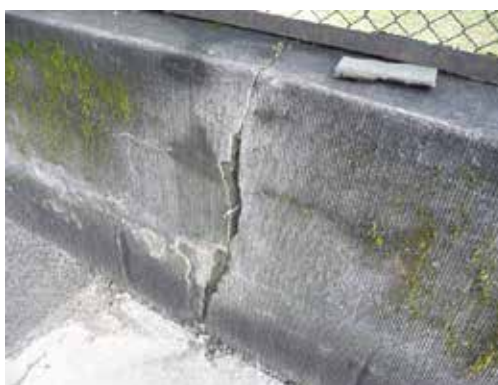
Spękania betonowej belki podwalinowej.

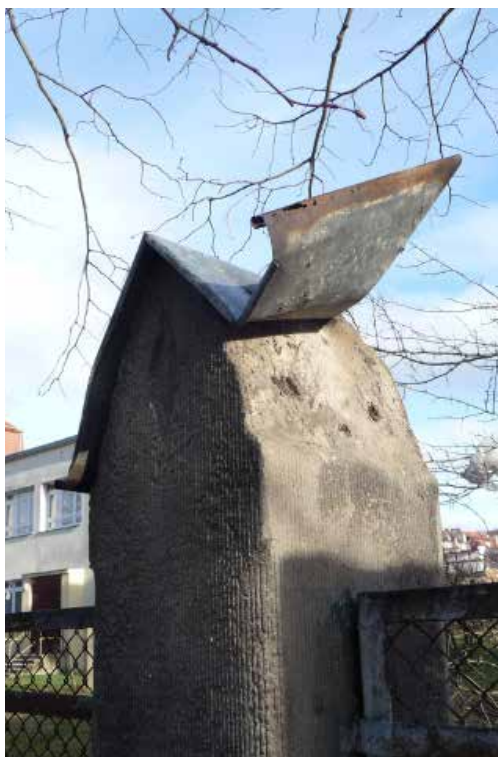
Uszkodzenia obróbek blacharskich i betonowych słupków.

Ostatnim elementem prac remontowych było wykonanie na słupkach ogrodzeniowych czapek ochronnych z blachy cynkowej oraz montaż nowych metalowych przęseł ogrodzeniowych.

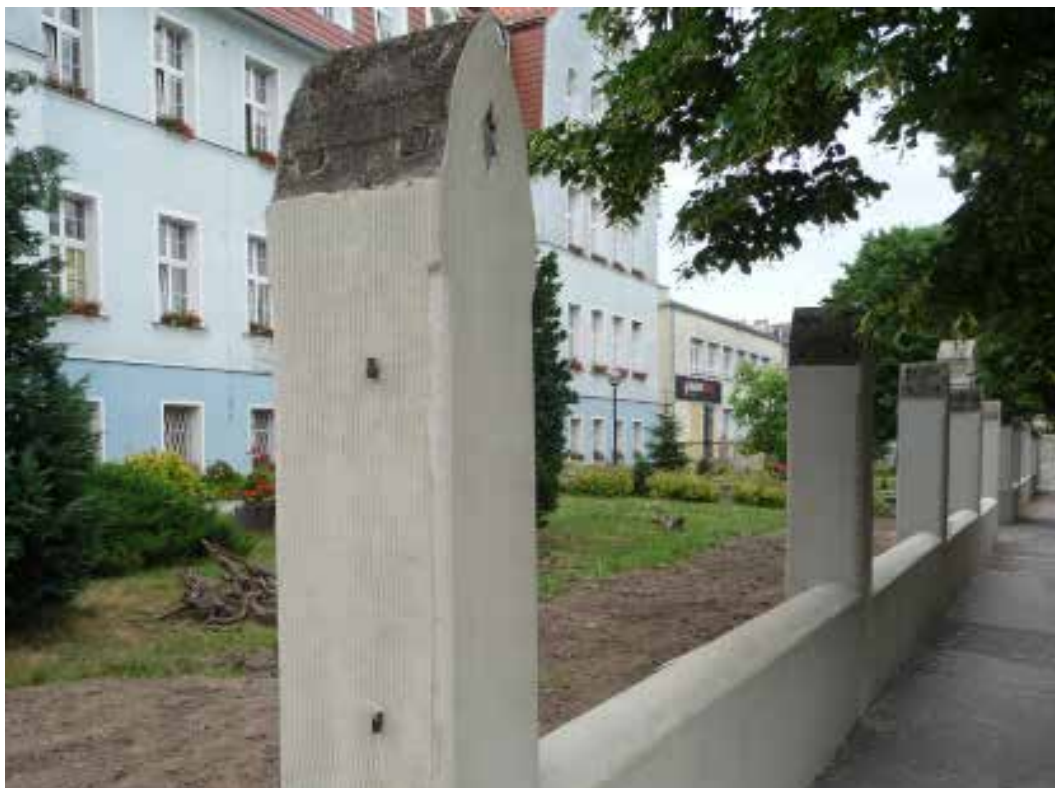
Betonowa konstrukcja  
ogrodzenia po nałożeniu  
tynku czesanego SKS.

wodowanych odkształceniami termicznymi podłoża. Po związaniu i stwardnieniu tynku czesanego cała konstrukcja betonowego ogrodzenia została pomalowana **Farbą silikonową Q 360**. Farba ta idealnie nadaje się do wykonywania powłok ochronnych na remontowanych konstrukcjach betonowych, charakteryzuje się dużą dyfuzyjnością, jednocześnie znakomicie zabezpiecza podłoże przed oddziaływaniem szkodliwych czynników atmosferycznych. Dzięki podwyższonemu współczynniko-

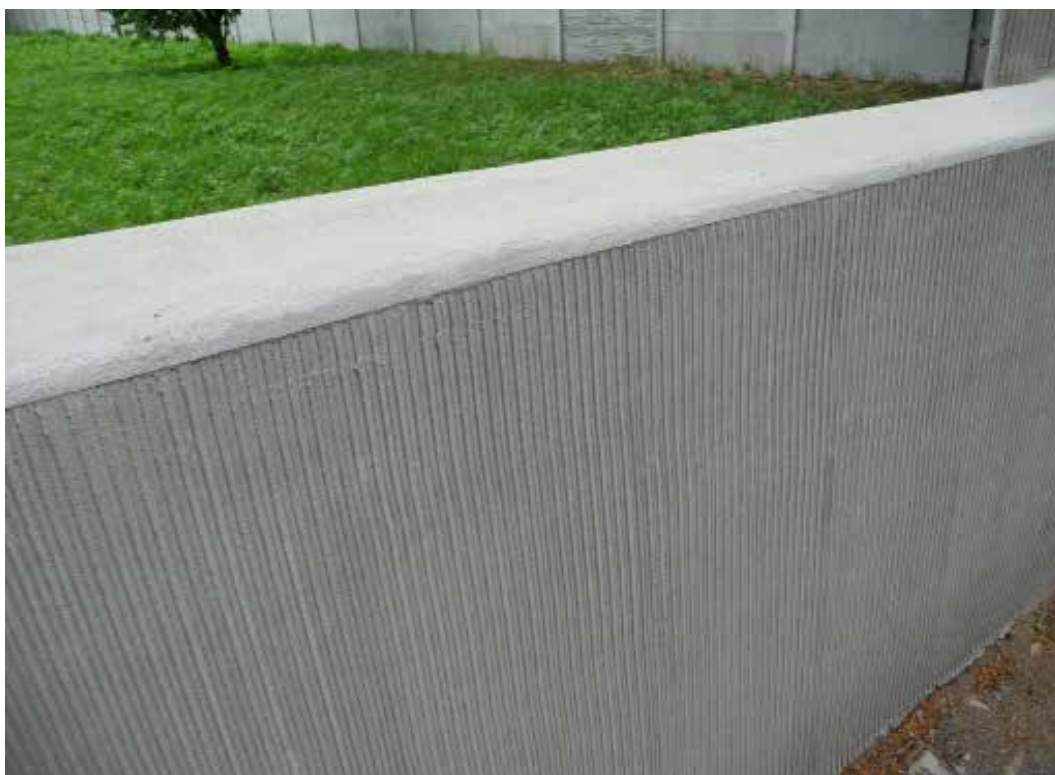
Faktura tynku  
czesanego SKS.
